## DOSSIER DE DIAGNOSTICS TECHNIQUES

**Référence : TISSEYRE 18629 13.02.24**

Bien : Maison individuelle  
Adresse : 10 place Saint-pierre  
 66220 SAINT-PAUL-DE-FENOUILLET  
Numéro de lot :  
Référence  
Cadastrale : N.C

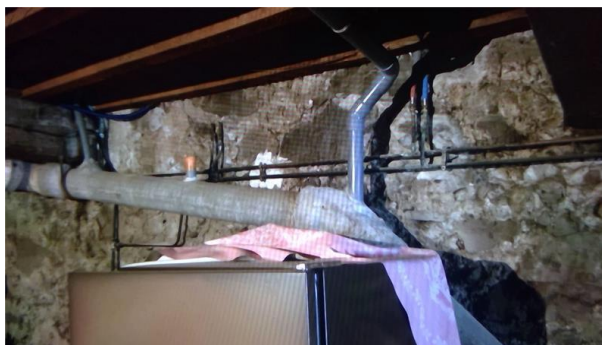
**ELEMENT : Conduit de fluide**

<b>Nom du client</b>	<b>Numéro de dossier</b>	<b>Pièce ou local</b>
TISSEYRE	TISSEYRE 18629 13.02.24	1er SS - Cave
<b>Matériau</b>	<b>Date de prélèvement</b>	<b>Nom de l'opérateur</b>
Amiante ciment		DAVID Arnaud
<b>Localisation</b>		
Conduit de fluide - A		
<b>Résultat amiante</b>		
Présence d'amiante ( )		
<b>Résultat de la grille d'évaluation</b>		
Evaluation périodique

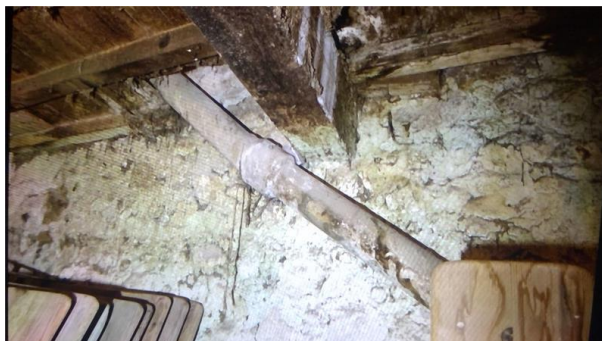
**ELEMENT : Conduit de fluide**

<b>Nom du client</b>	<b>Numéro de dossier</b>	<b>Pièce ou local</b>
TISSEYRE	TISSEYRE 18629 13.02.24	2ème SS - Garage
<b>Matériau</b>	<b>Date de prélèvement</b>	<b>Nom de l'opérateur</b>
Amiante ciment		DAVID Arnaud
<b>Localisation</b>		
Conduit de fluide - D		
<b>Résultat amiante</b>		
Présence d'amiante ( )		
<b>Résultat de la grille d'évaluation</b>		
Evaluation périodique

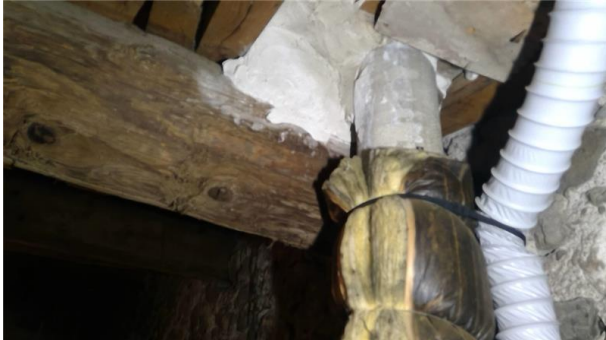
<b>ELEMENT : Conduit de fluide n°1</b>		
Emplacement

<b>Nom du client</b>	<b>Numéro de dossier</b>	<b>Pièce ou local</b>
TISSEYRE	TISSEYRE 18629 13.02.24	1er - Grenier
<b>Matériau</b>	<b>Date de prélèvement</b>	<b>Nom de l'opérateur</b>
Amiante ciment		DAVID Arnaud
Localisation		
Conduit de fluide n°1 - D		
Résultat amiante		
Présence d'amiante ( )		
Résultat de la grille d'évaluation		
Evaluation périodique

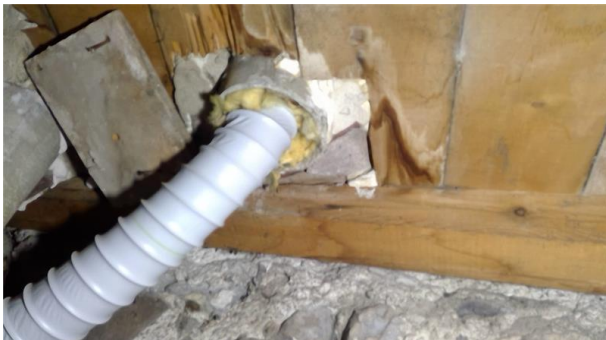
<b>ELEMENT : Conduit de fluide n°2</b>		
Emplacement

<b>Nom du client</b>	<b>Numéro de dossier</b>	<b>Pièce ou local</b>
TISSEYRE	TISSEYRE 18629 13.02.24	1er - Grenier
<b>Matériau</b>	<b>Date de prélèvement</b>	<b>Nom de l'opérateur</b>
Amiante ciment		DAVID Arnaud
Localisation		
Conduit de fluide n°2 - Plafond		
Résultat amiante		
Présence d'amiante ( )		
Résultat de la grille d'évaluation		
Evaluation périodique

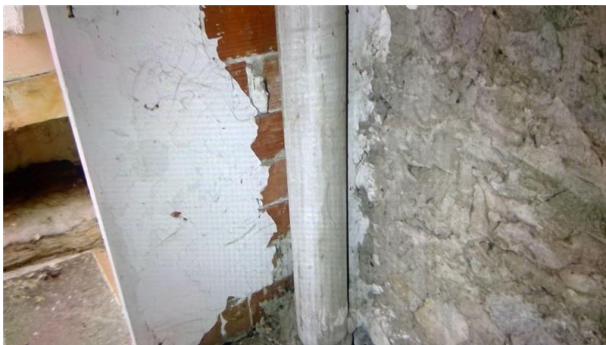
<b>ELEMENT : Conduit de fluide</b>		
Emplacement

<b>Nom du client</b>	<b>Numéro de dossier</b>	<b>Pièce ou local</b>
TISSEYRE	TISSEYRE 18629 13.02.24	2ème - Mezzanine
<b>Matériau</b>	<b>Date de prélèvement</b>	<b>Nom de l'opérateur</b>
Amiante ciment		DAVID Arnaud
Localisation		
Conduit de fluide - B		
Résultat amiante		
Présence d'amiante ( )		
Résultat de la grille d'évaluation		
Evaluation périodique

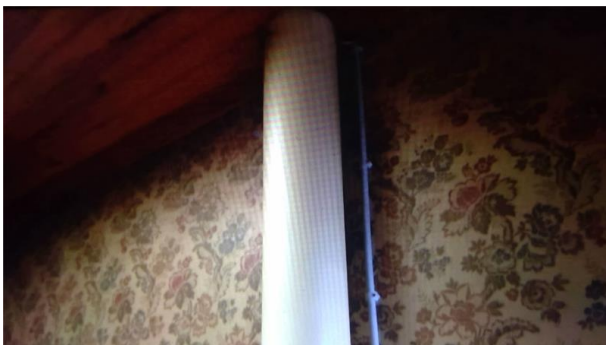
<b>ELEMENT : Conduit de fluide</b>		
Emplacement

<b>Nom du client</b>	<b>Numéro de dossier</b>	<b>Pièce ou local</b>
TISSEYRE	TISSEYRE 18629 13.02.24	1er - Chambre n°2
<b>Matériau</b>	<b>Date de prélèvement</b>	<b>Nom de l'opérateur</b>
Amiante ciment		DAVID Arnaud
Localisation		
Conduit de fluide - B		
Résultat amiante		
Présence d'amiante ( )

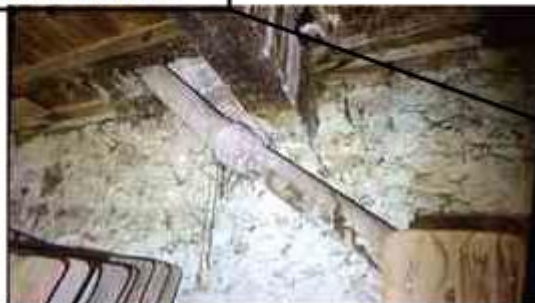
Conduit de fluide D  
Amiante ciment

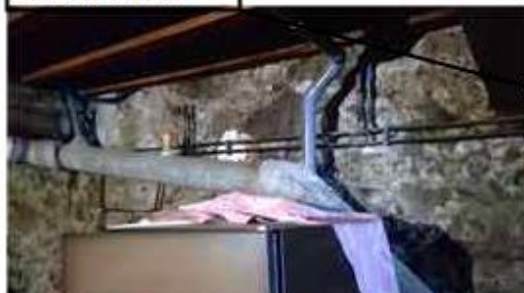
Conduit de fluide A  
Amiante ciment

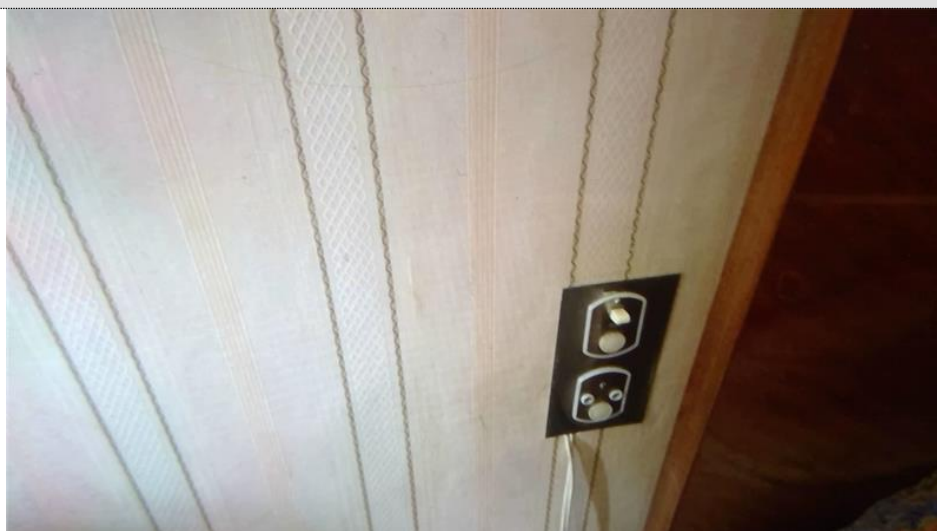
**Point de contrôle N° B.3.3.6 a1)**

Description : Au moins un socle de prise de courant ne comporte pas de broche de terre.

Observation(s) (Anomalie compensée par le point de contrôle B.3.3.6.1)

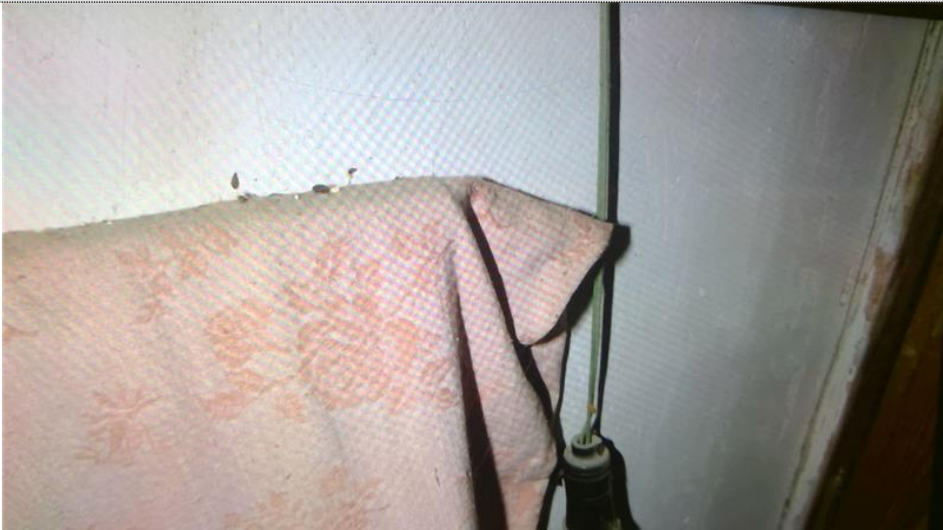
Point de contrôle N° B.8.3 a)

<u>Description :</u>	L'installation comporte au moins un MATERIEL ELECTRIQUE vétuste.
<u>Observation(s)</u>	
<u>Localisation :</u>

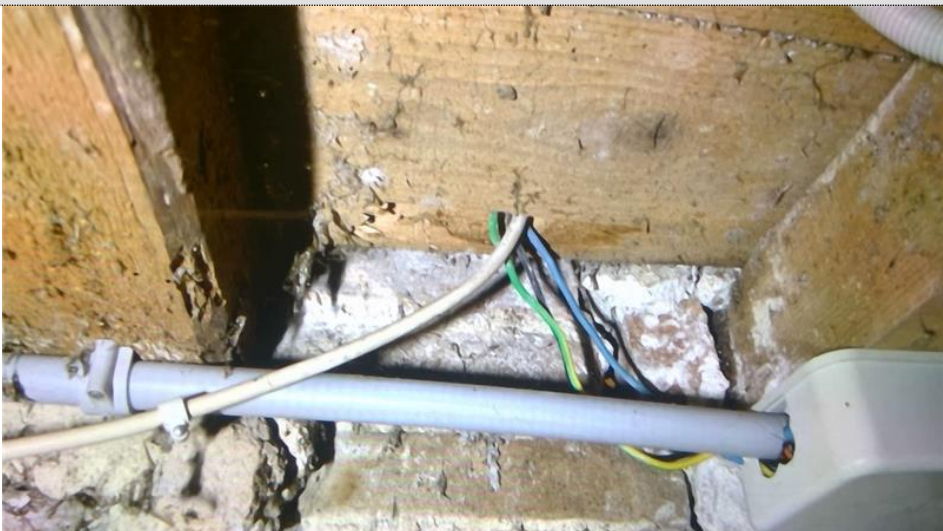
Point de contrôle N° B.8.3 e)

<u>Description :</u>	Au moins un CONDUCTEUR isolé n'est pas placé sur toute sa longueur dans un conduit, une goulotte, une plinthe ou une huisserie, en matière isolante ou métallique, jusqu'à sa pénétration dans le MATERIEL ELECTRIQUE qu'il alimente.
<u>Observation(s)</u>	
<u>Localisation :</u>
